Estudos de Solos

RELATÓRIO DESCRITIVO DAS SONDAGENS SPT.

CAMPOS SALES – CE

MAIO 2017

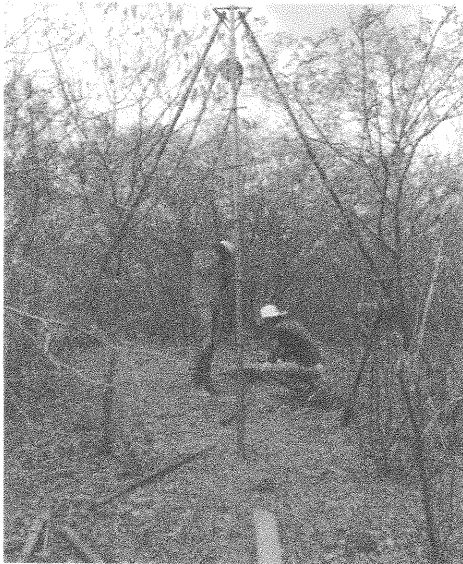
SERVIÇO DE SONDAGEM SPT

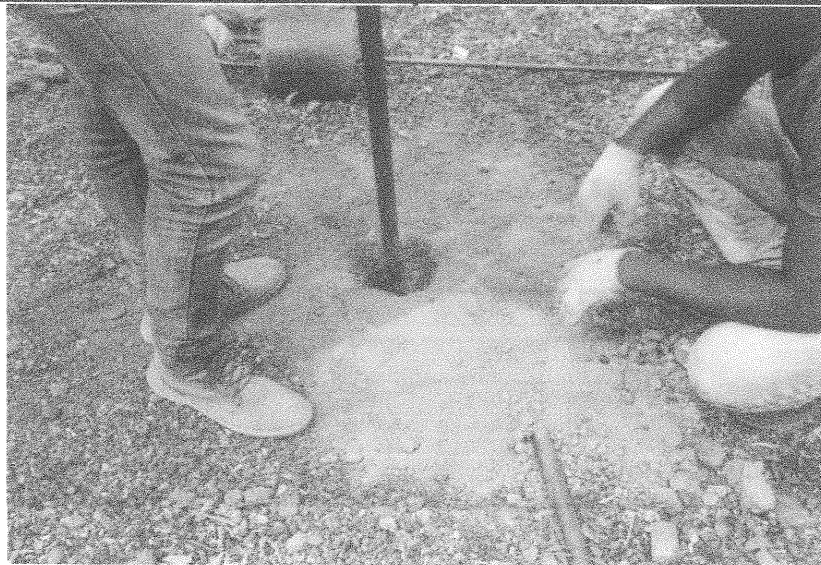
O solo da área da obra onde será construída a Santa tem como litologia principal um solo argiloso duro com pedregulhos e rocha alterada, na superfície existem seixos e blocos de quartzo caracterizando uma zona de rochas fraturadas, no geral da região um granitoide, o ponto de sondagem apresentou o impenetrável a 0,32 m com o N.A SECO.

ESCAVAÇÃO INICIAL

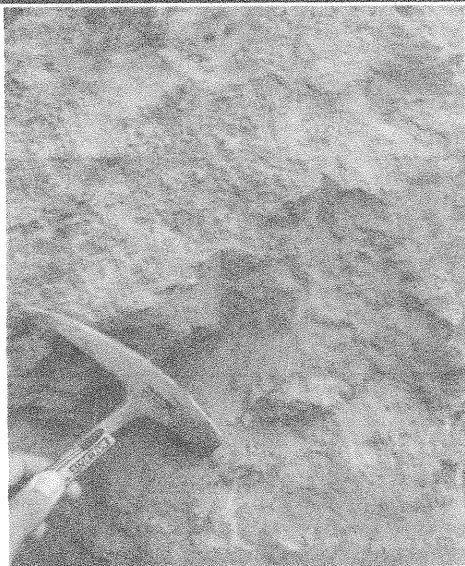
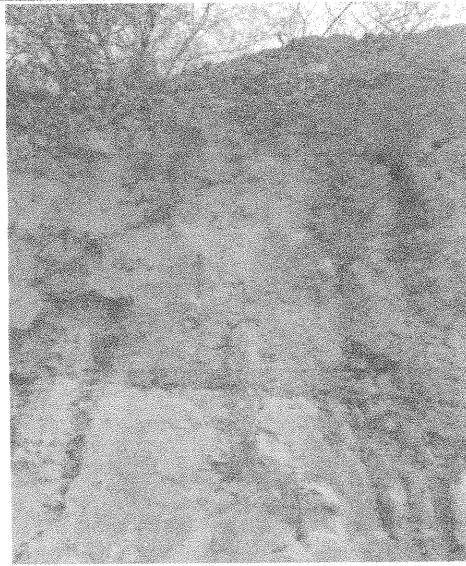
Na área próxima a obra da Santa há um corte de estrada, o qual apresenta um perfil diferente da área da sondagem, pois com o corte expondo a rocha, a mesma se apresenta muito alterada deixando o resíduo da alteração um solo alterado de textura fina e argilosa, com baixa resistência superficial podendo ser destruída somente com o martelo geológico, diferente da porção mais afastada do corte. O relatório fotográfico ilustra o local citado.

TALUDE NA ÁREA DA SANTA - CORTE DE ESTRADA

SOLO DO TALUDE DERIVA DA ALTERAÇÃO DA ROCHA GRANÍTICA DA REGIÃO, COM PRODUTO DE TEXTURA FINA, SENDO MATERIAL ARGILOSO E BAIXA RESISTÊNCIA E ESTABILIDADE NAS SUAS EXTREMIDADES

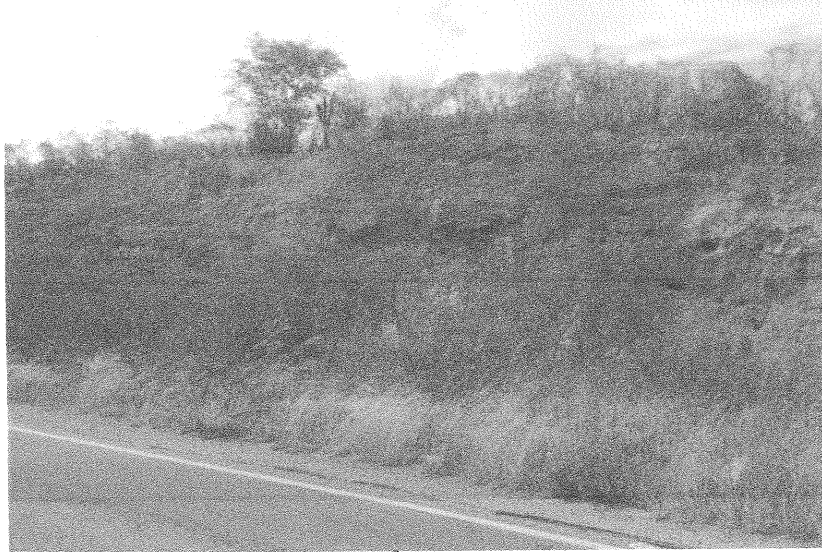
CORTE DE ESTRADA COM TALUDE NA ÁREA PRÓXIMA A CONSTRUÇÃO DA SANTA
